DECRETO Nº 3102, 25 DE NOVEMBRO DE 2021.

Declara **Situação de Emergência** no Município de Bambuí-MG acarretado por Desastre Relacionado a Obras Civis do tipo **2.4.1.0.0 Colapso de Edificações**.

RELATÓRIO TÉCNICO

O presente relatório tem por objetivo observar as condições de estabilidade estrutural, bem como o potencial risco à integridade física dos moradores e da população na adjacências do imóvel localizado à Av. João Paulinelle de Carvalho, 319 situada no centro do município de Bambuí-MG.

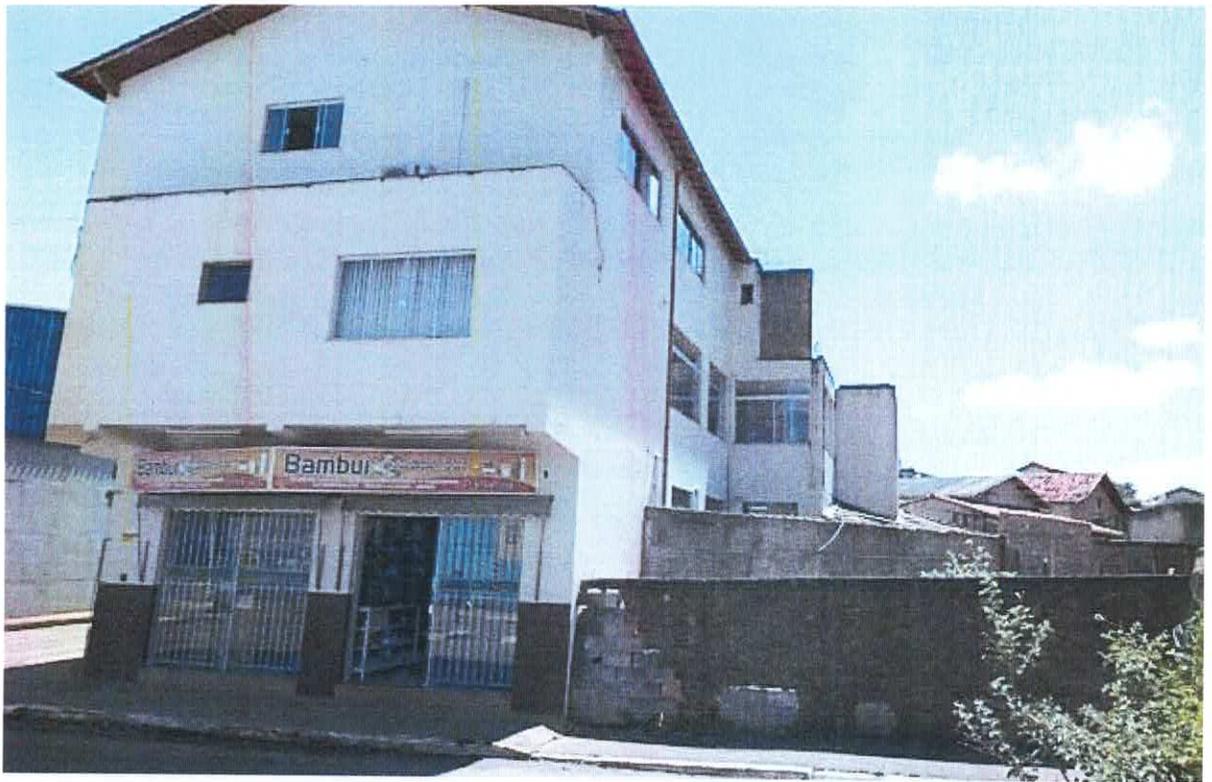
Figura 2 Vista frontal

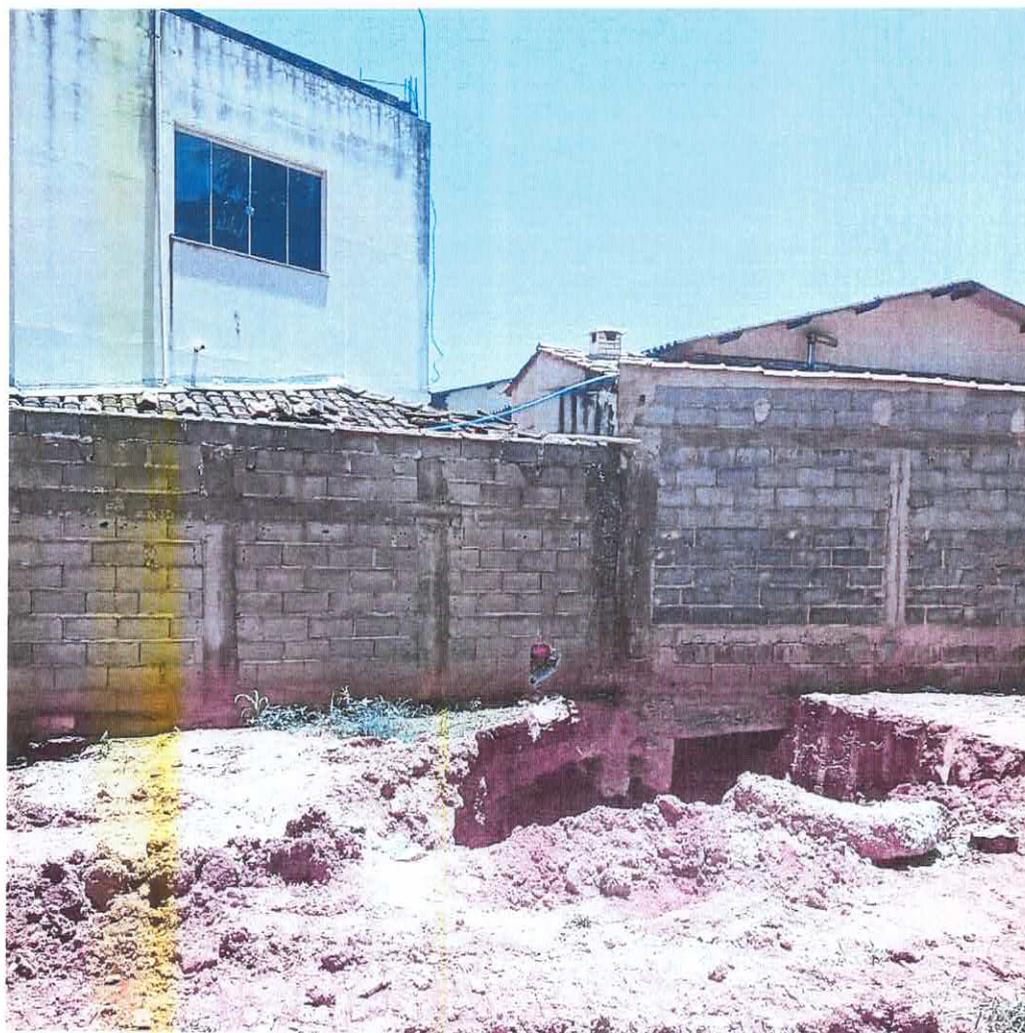
Figura 3 vista lateral da face comprometida

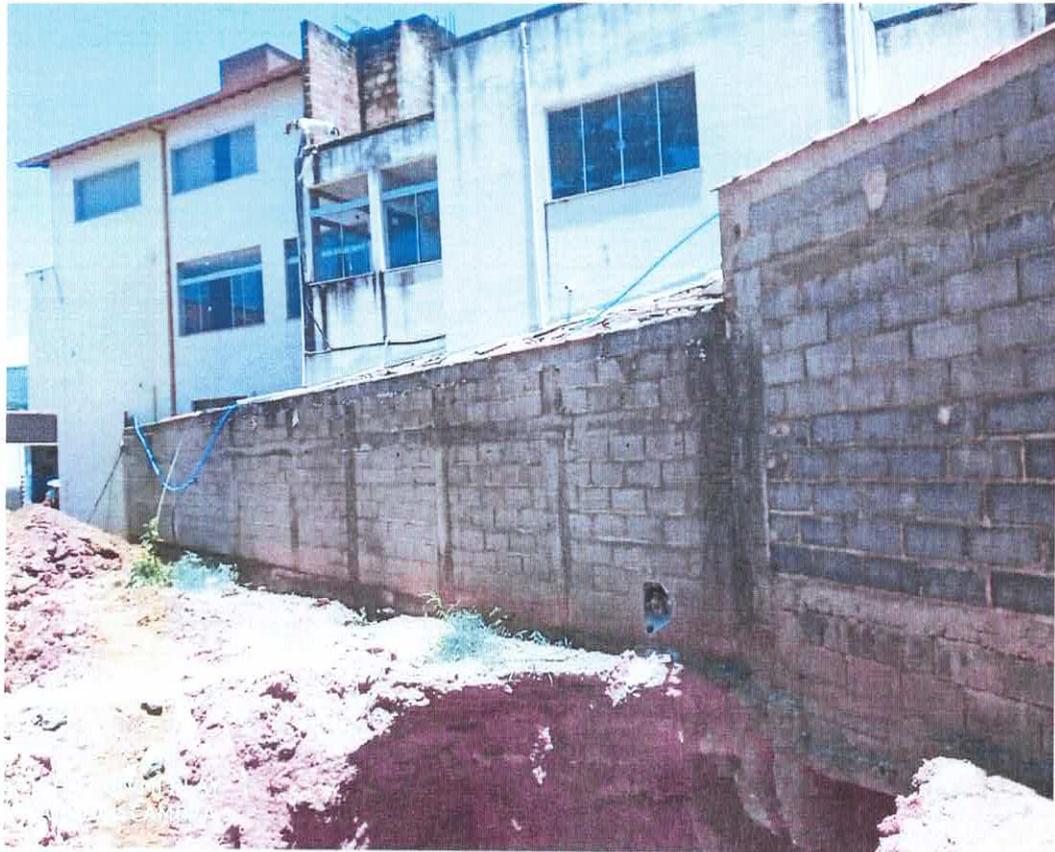
Figura 4 vista lateral da face comprometida

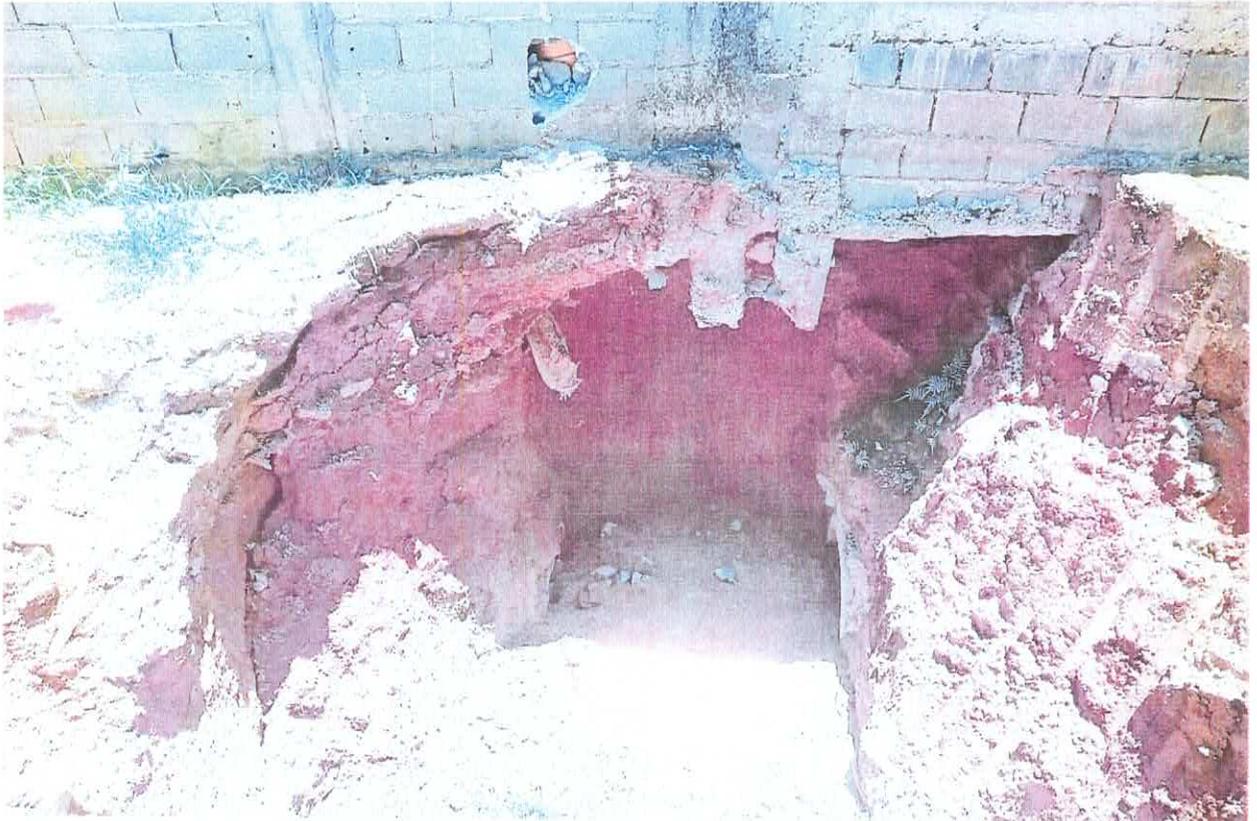
- a. Rompimento de rede drenagem pluvial: o imóvel foi construído sobre rede de drenagem pluvial e no raio de abrangência do bulbo de pressão da ponta da estaca de fundação.
- b. Comprometimento estrutural da fundação: como consequência do rompimento da rede de drenagem pluvial, houve arreste do solo deixando parte da fundação exposta e sem apoio.

Figura 6 Rede pluvial rompida abaixo da fundação

Com base na inspeção visual realizada demonstradas nas figuras 1 a 9, foi observado o **RISCO EMINENTE DE DESABAMENTO**. Considerando a severidade e o conjunto de patologias elencadas, a Coordenadoria entende a estrutura inspecionada **NECESSITA COM URGÊNCIA** de intervenção técnica que recupere sua capacidade resistiva e sane as deficiências apontadas.

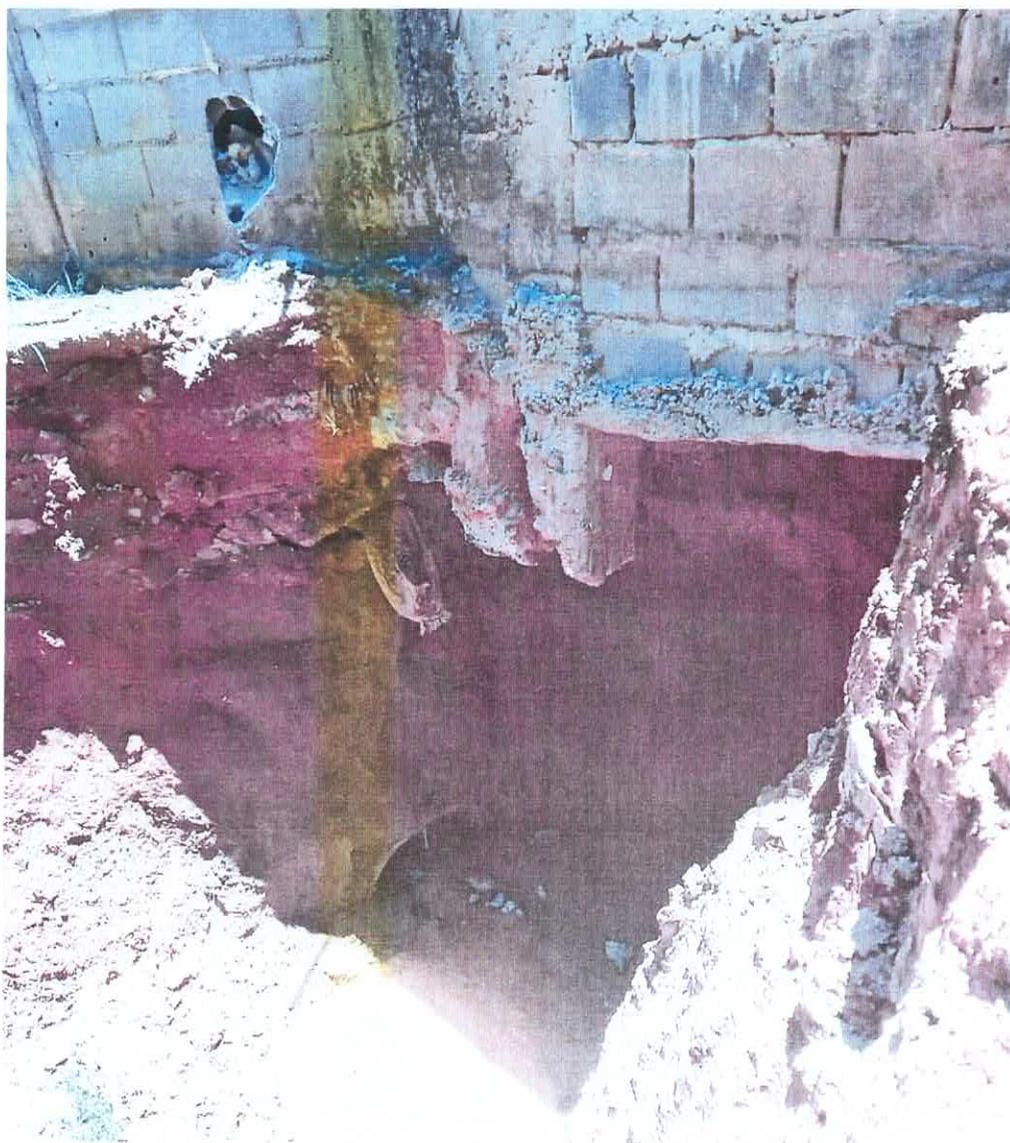
Figura 7 Rede pluvial rompida abaixo da fundação

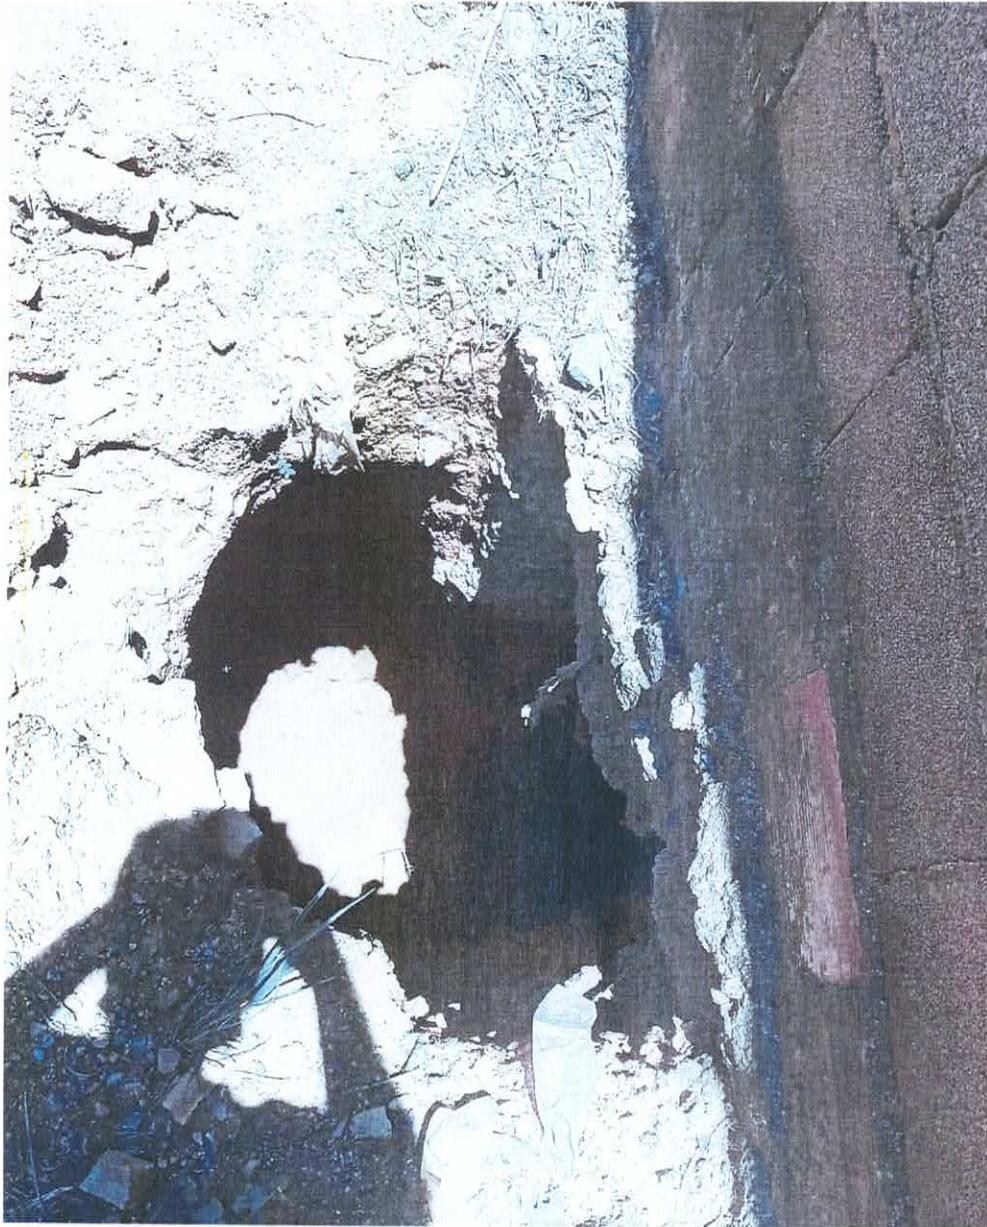
Figura 8 Vista superior de estaca comprometida

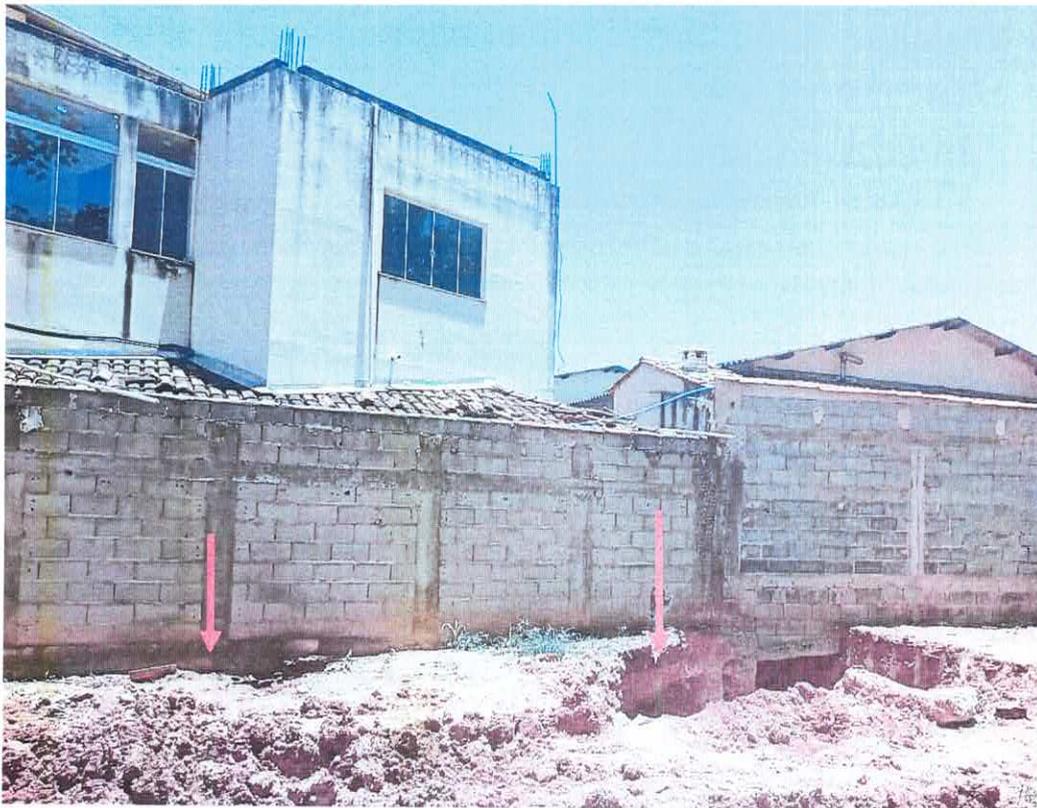
Figura 9 Vista dos trechos expostos
